Prova Penetrometrica dinamica

Committente
località
Intervento

Sig. Fabbri
Pomarance (Pisa)
Ristrutturazione edificio esistente

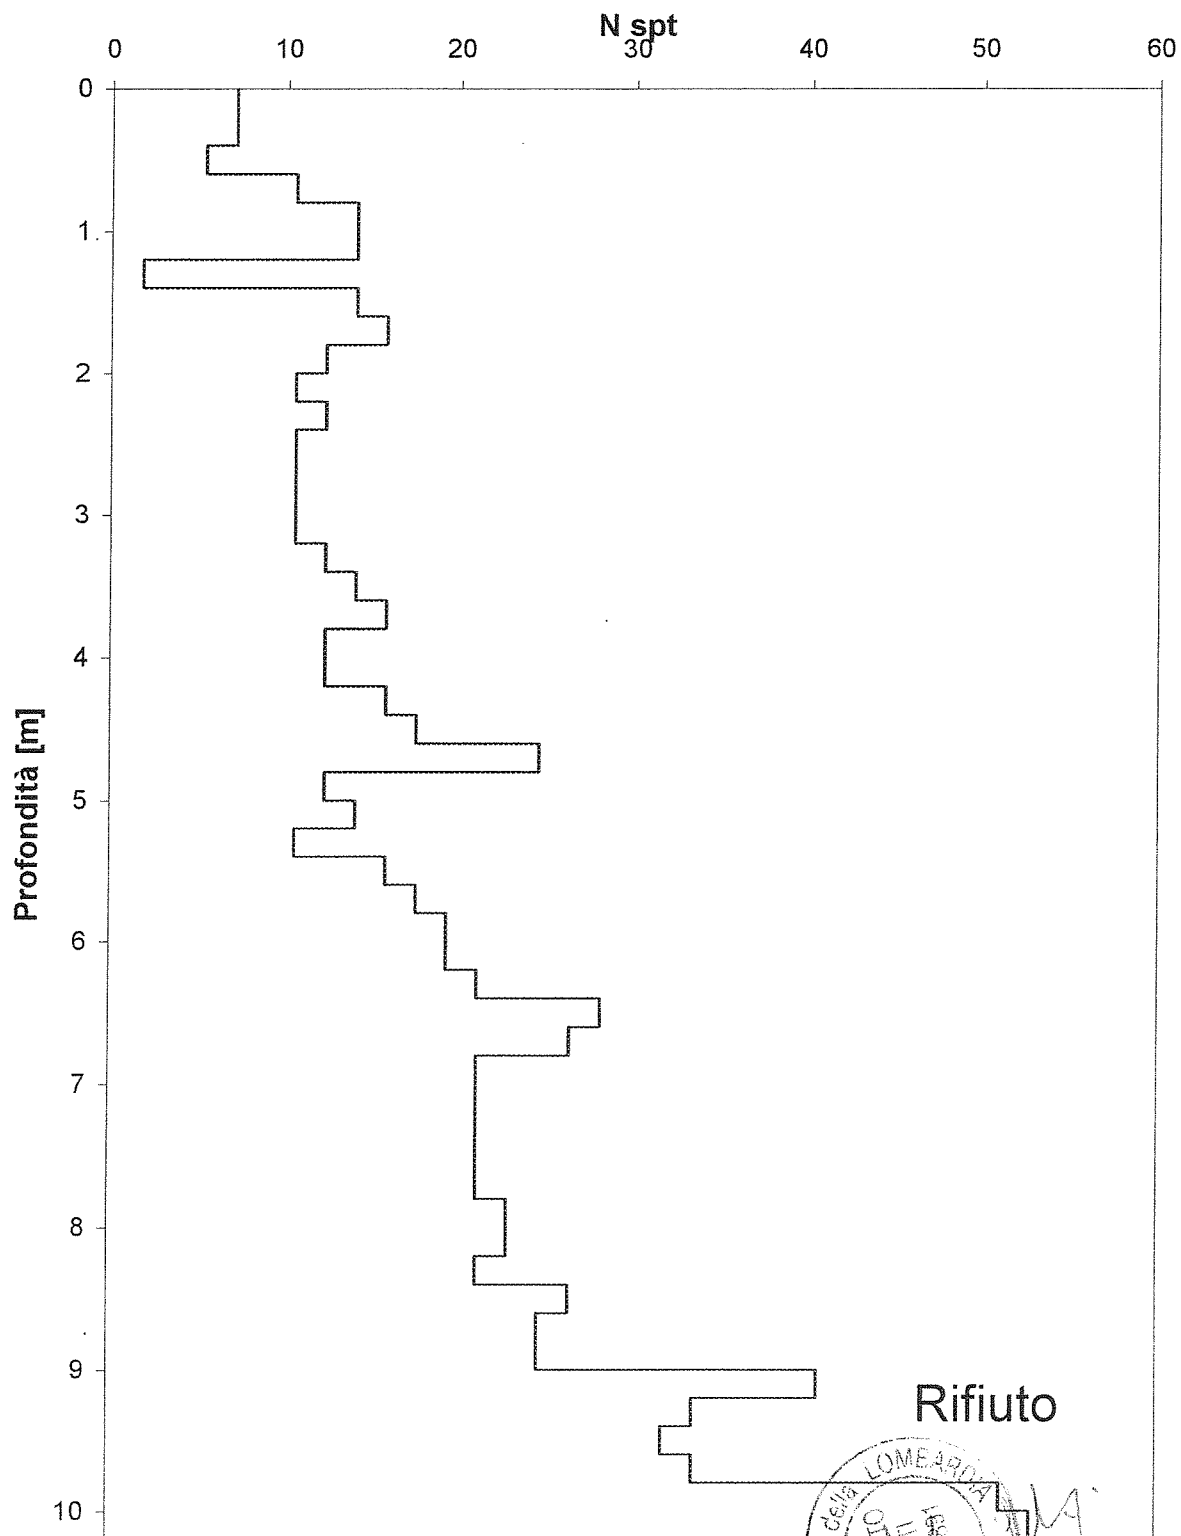
5

Resistenza alla penetrazione [N spt] - Profondità [m]

Rifiuto
